Gemeinde Dettingen unter Teck
Schulstraße 4
73265 Kirchheim unter Teck

Vorentwurf

mit Erläuterungsbericht und Kostenschätzung

Neubau Wasserleitung Bereich Sporthalle/Schule

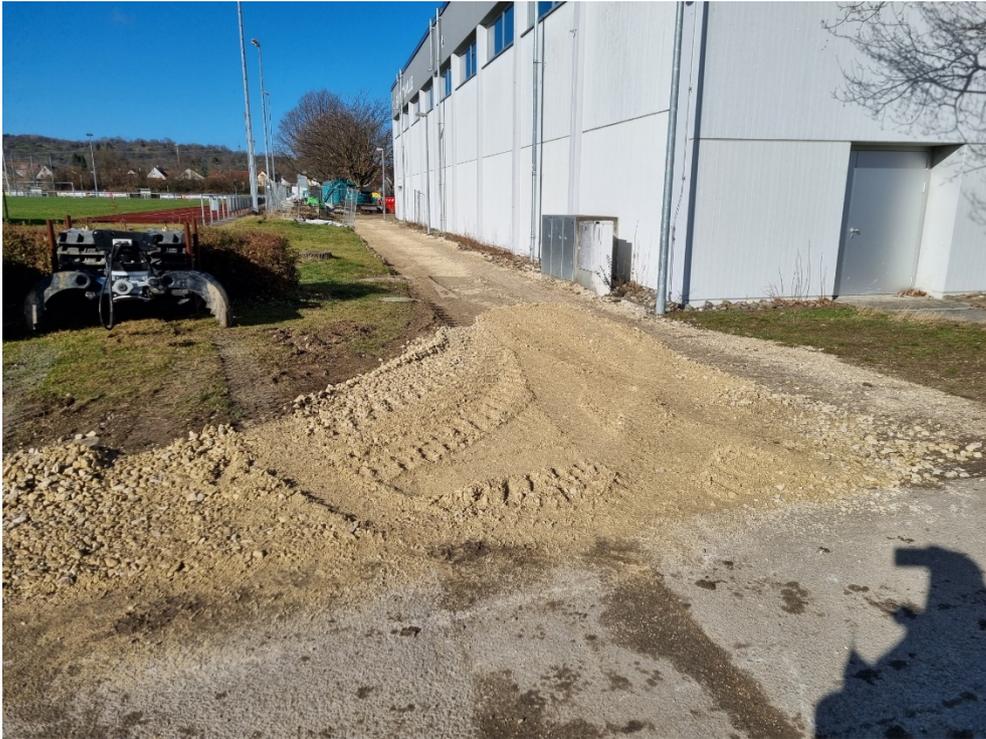
Leitungsverlauf südlich Sporthalle - Blickrichtung Westen

Die Leitung wird im Bereich der Feuerwehrezufahrt zwischen dem Sportplatz und den nördlichen Gebäuden der Teckschule (Schulgebäude/Sporthalle) neu mit DN 100 ZM auf einer Länge von 150 m hergestellt. In diesem Zug werden 4 neue Hydrantenschächte gebaut, über die zukünftig das Löschwasser entnommen werden kann.

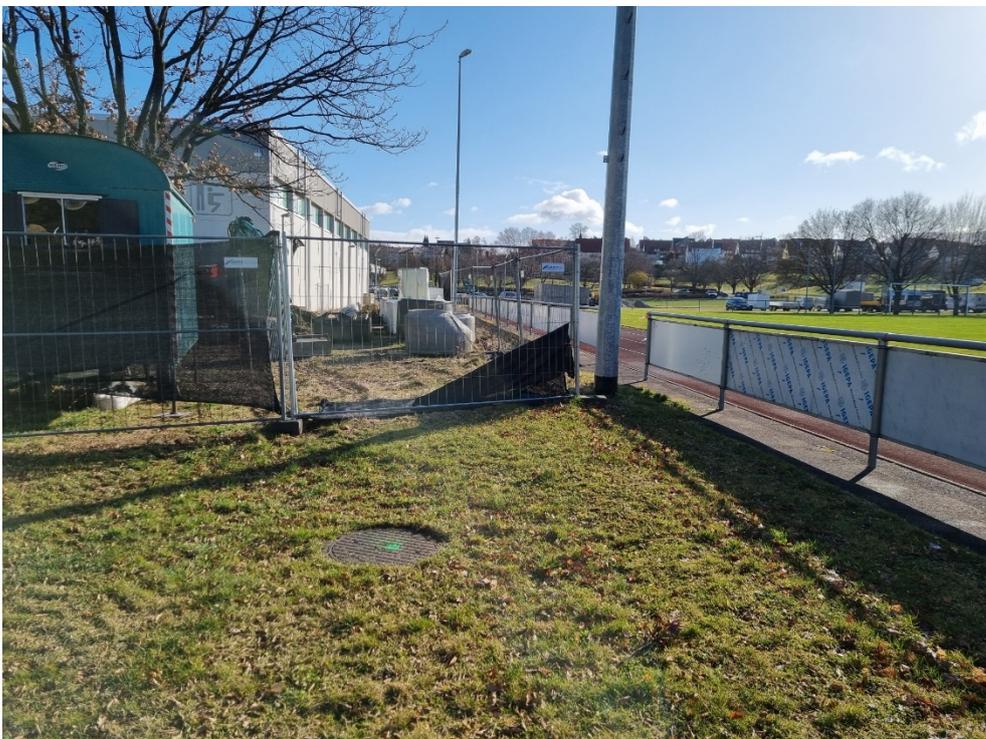
Leitungsverlauf südlich Sporthalle Teckschule Blickrichtung Osten

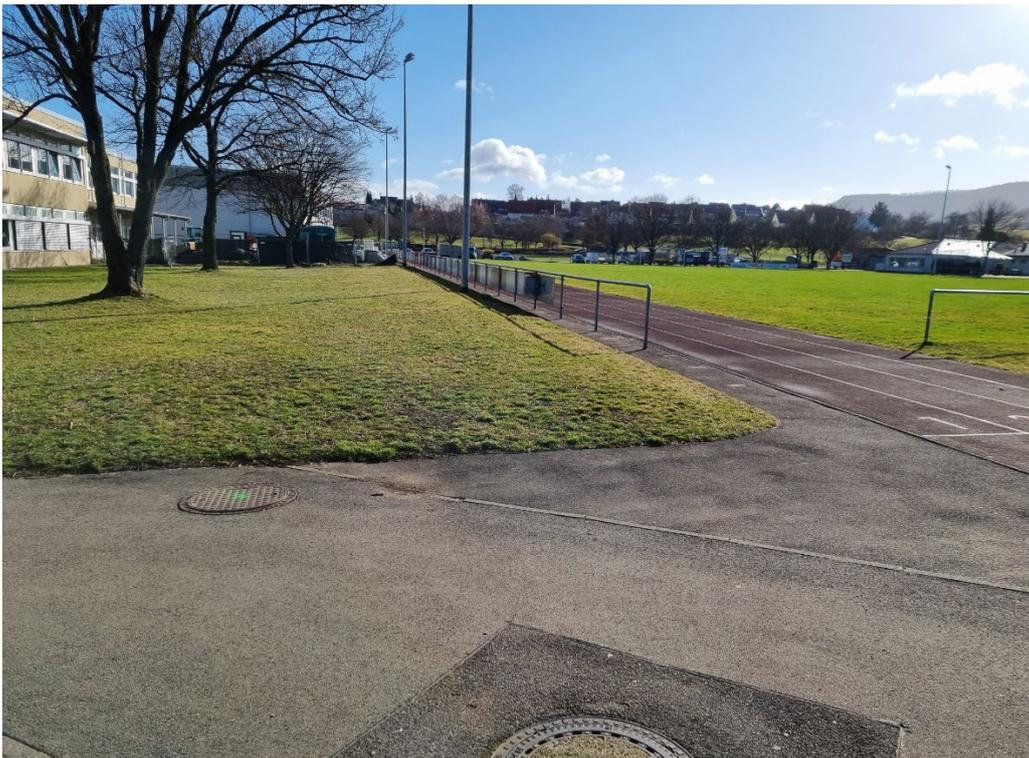
Leitungsverlauf südlich Teckschule Blickrichtung Osten einschließlich Standort Erneuerung Hydrantenschacht (grüner Punkt auf Schachtdeckel)

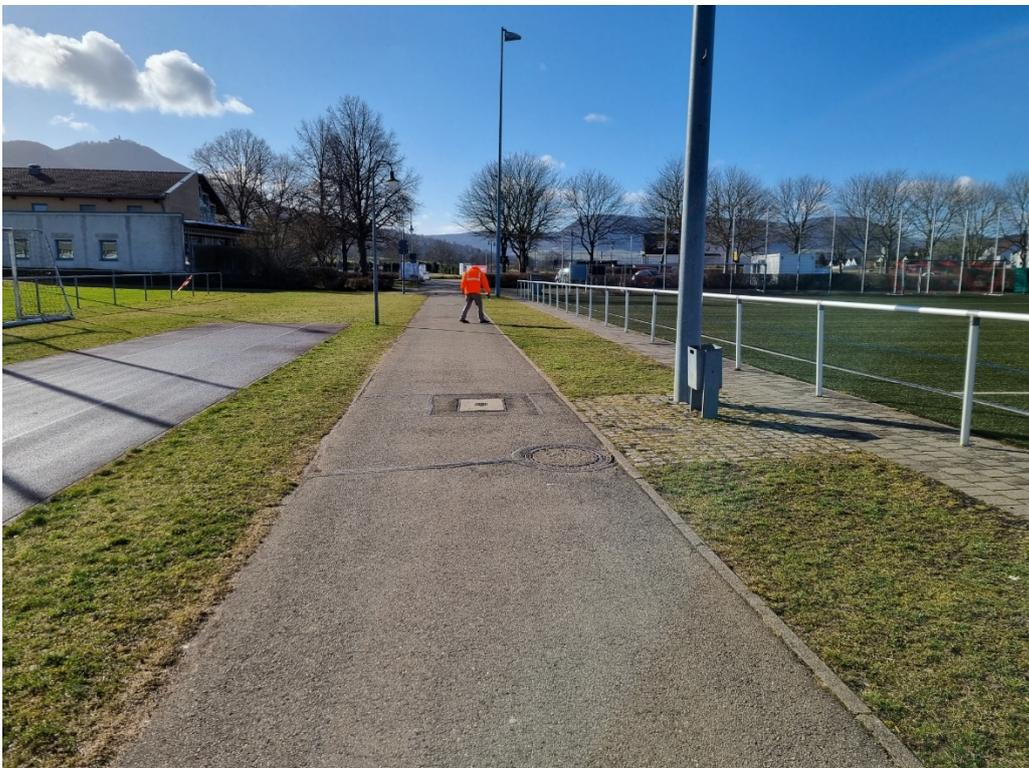
Leitungsverlauf südlich Teckschule Blickrichtung Schlossberghalle einschließlich Standort Erneuerung Hydrantenschacht
